BİLECİK'TE TÜRK DÖNEMİ HAMAMLARI

Doktora Tezi

Hakan KARŞIYAKA

Eskişehir 2025

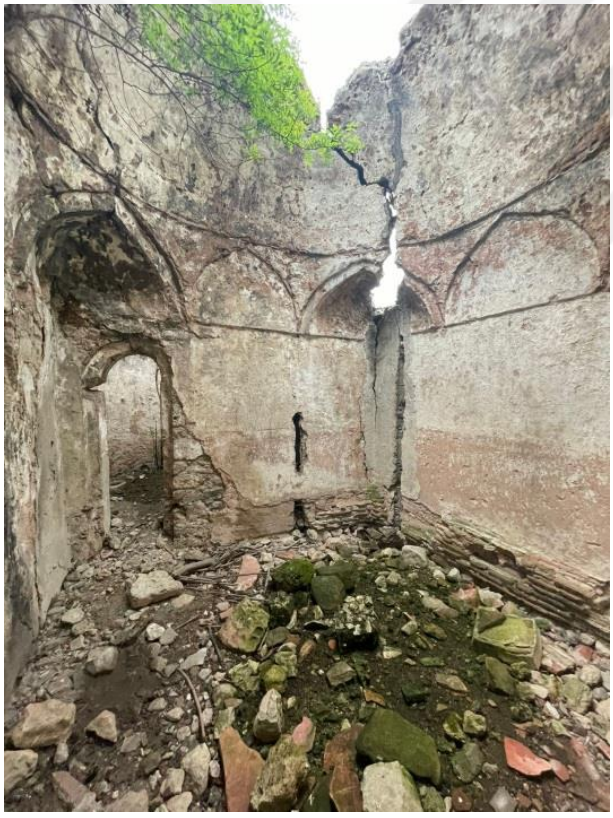
Bayırköy Hamamı Ilıklık Mekânı

Mekânın kuzeyinde yuvarlak kemerli bir kapı açıklığı yer alır. Küfeki taşı kullanılarak oluşturulan kapı açıklığı ile halvet hücresine giriş sağlanır. Halvet hücresi 1,45 m x 1, 65 m ölçülerinde kareye yakın tabanlı olup üzeri kubbe ile örtülmüştür. Kubbede yıkılmalar mevcuttur. Halvet hücresinin batı duvarında bir kurna izi görülmektedir. Ilıklığın batı cephesinin güneyinde sıcaklık mekânına girişi sağlayan yuvarlak kemerli bir kapı açıklığı

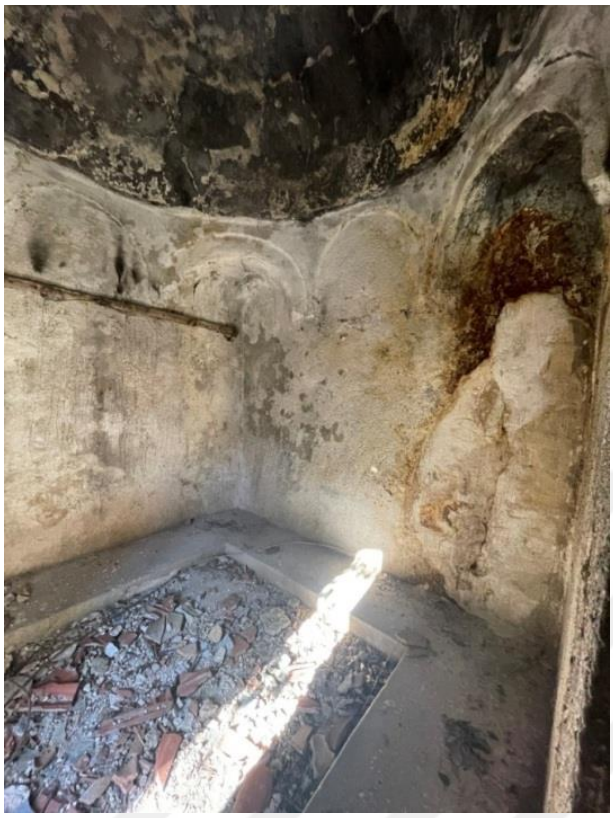
Koyunköy Hamamı Ilıklık Mekânı

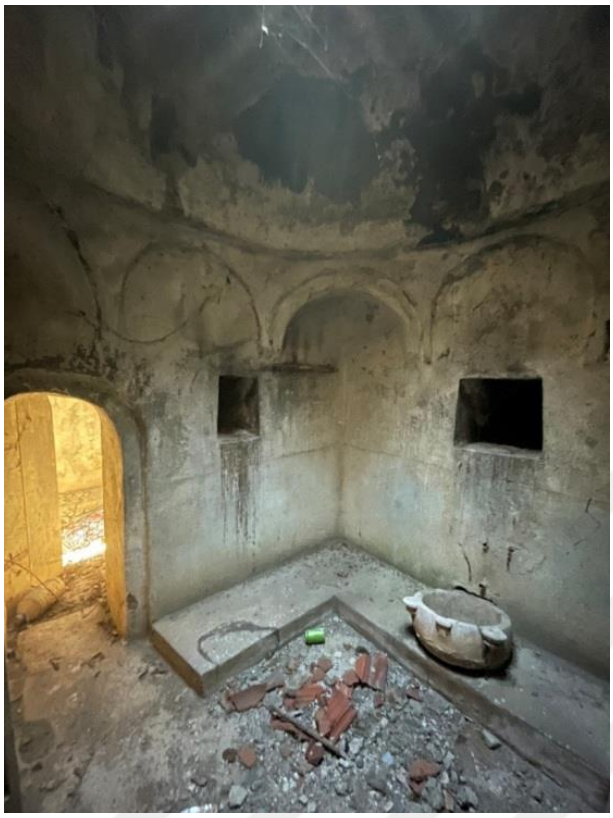
Yapının sıcaklık mekânı ılıklık mekânı ile aynı ölçülerde olup kare tabanlı üzeri kubbe ile örtülüdür. (Görsel 3.58) Kubbeye geçiş yuvarlak kemer formlu tromplarla sağlanmıştır. Ilıklık bölümünden geçişi sağlayan kapı açıklığı mekâna aynen yansımıştır. Sıcaklık mekânının kuzey cephesinin orta aksında su deposuna açılan kare formlu bir pencere açıklığı yer alır. Mekânın batı cephesinde ılıklıkla müşterek olarak kullanılan duvarın orta aksında dikdörtgen formlu bir niş yer alır. 20 cm yüksekliğinde 30 cm derinliğindeki seki kapı açıklığı hariç mekânı dört bir yönden dolanmaktadır. Mekânın kuzey cephesinde su deposuna açılan pencere açıklığının alt kısmında bir adet kurna bulunmaktadır. Sıcaklık mekânının aydınlatılması ılıklıkta olduğu gibi kubbe üzerinde yer alan altıgen formlu beş adet filgözü ile sağlanmıştır. Su deposu doğu batı doğrultulu dikdörtgen tabanlı olup sıcaklık duvarına bitişik olarak inşa edilmiştir. Su deposunun üzeri beşik tonoz ile örtülmüştür. Yapının iç cepheleri kubbeler dahil olmak üzere sıvalı vaziyettedir.

Koyunköy Hamamı Sıcaklık Mekânı

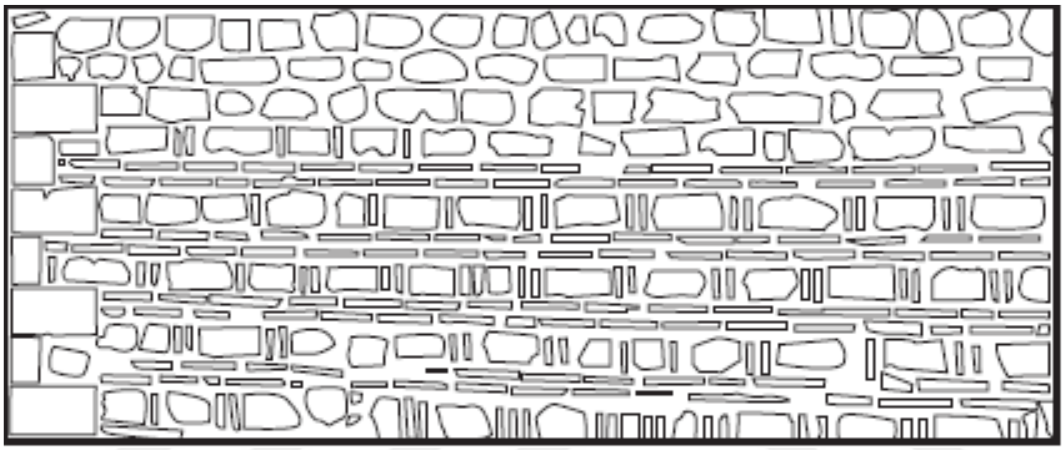
İlyas Bey Hamamı Almaşık Duvar Örgüsü Çizimi

Osmanlı mimarisinde özellikle erken dönemde sıkça kullanılan almaşık duvar örgüsü söz konusu hamamın güneybatı cephesinde bir sıra taş iki sıra tuğla dizilimiyle meydana getirilmiş ve taşlar arasına dikey olarak birer sıra tuğla yerleştirilmiştir. Küplü Köyü Çifte hamam ve Başköy çifte hamamlarında da duvar örgüsünde düzensiz tuğla dizilimi görülmektedir. Bu görüntüsüyle adı verilen çifte hamamların orijinalinde almaşık duvar örgüsüne sahip olup muhtelif zamanlarda yapılan onarımlar ile duvar örgüsünün bozulmuş olabileceğini düşündürür. Küfeki taşı hafif olmasından kaynaklı olarak kubbelerde sıklıkla kullanılan malzeme olmuştur.
